INFORME DE CIERRE PROYECTO FIC RED AGROMETEOROLÓGICA

INFORME FINAL DE EJECUCION TRANSFERENCIAS DE CAPITAL FNDR GOBIERNO REGIONAL DE ATACAMA

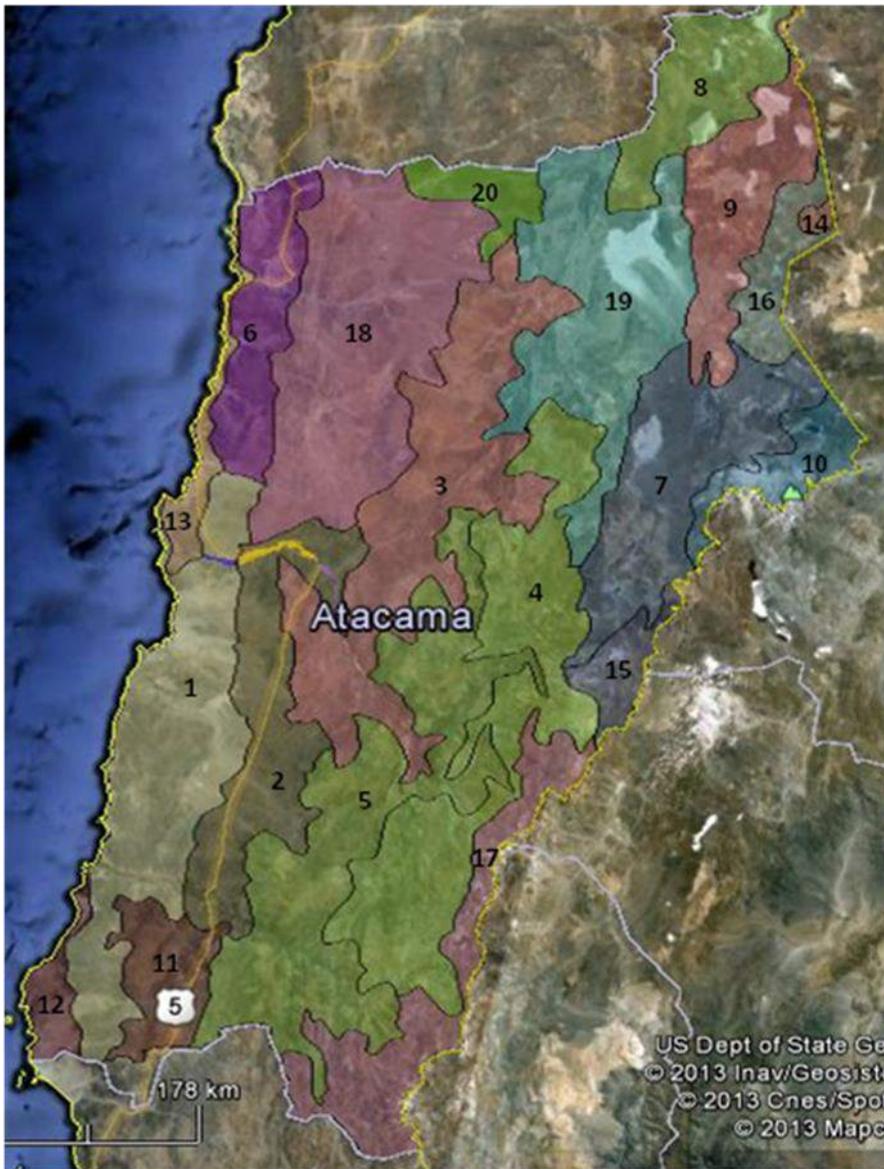
Distritos agroclimáticos de la Región de Atacama, en base a la zonificación realizada por GEA en 2012.

Actualmente el equipo de trabajo cuenta con material a distintas escalas de cartográficas en la Región, donde una de las más relevantes es la cartografía de distritos agroclimáticos actualizada, lo cual se logró mediante la iniciativa del Grupo de estudios del agua de la Universidad de Chile-GEA denominada “Desarrollo e Innovación de una red agrometeorológica para la zonificación climática y monitoreo a nivel suelo agua y planta”, con esta información se puede planificar el fortalecimiento de las redes de estaciones. La zonificación se presenta a continuación:

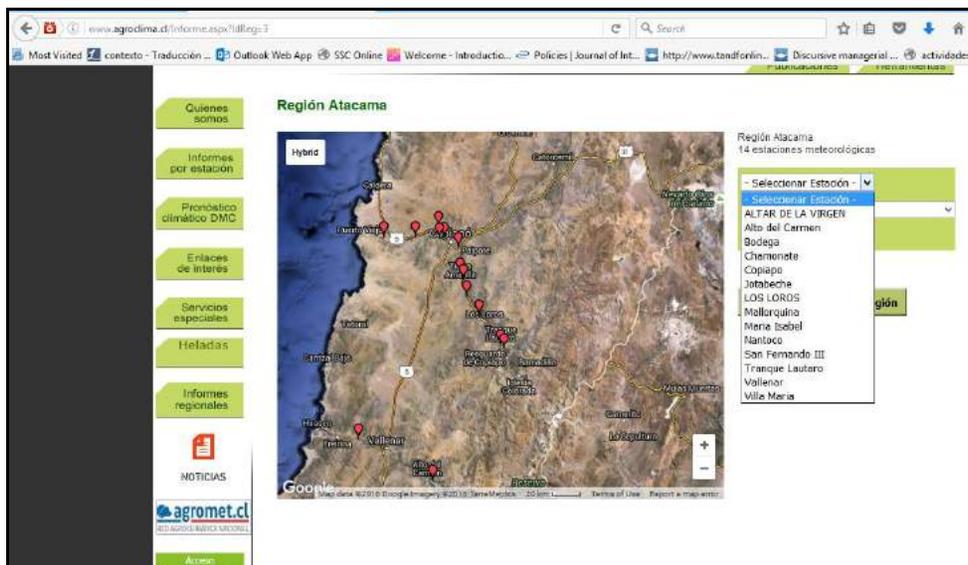
Esta actividad se ha compuesto de varias actividades complementarias, por una parte, la primera aproximación se realizó, a inicios de la iniciativa, a través de la corroboración de las estaciones que se encontraban disponible en <http://www.agroclima.cl/Informe.aspx?IdReg=3>.

En dicha oportunidad, de las 14 disponibles en la Región de Atacama, 12 se localizan en Copiapó y 2 en el Huasco. De las ubicadas en Copiapó 7 son parte de la expansión de la red financiada a través de **Desarrollo e innovación de una red agrometeorológica para el Valle de Copiapó**, ejecutado entre desde marzo 2011 a junio 2015. Cabe destacar que, al término de la iniciativa desarrollada anteriormente, Copiapó contó con 18 nuevas estaciones. Es decir, que para esa fecha de revisión (mayo 2016) 11 estaciones de la extensión de la Red no se encontraban transmitiendo correctamente. Mientras que 3 de las estaciones de FDF tampoco estaban transmitiendo información.

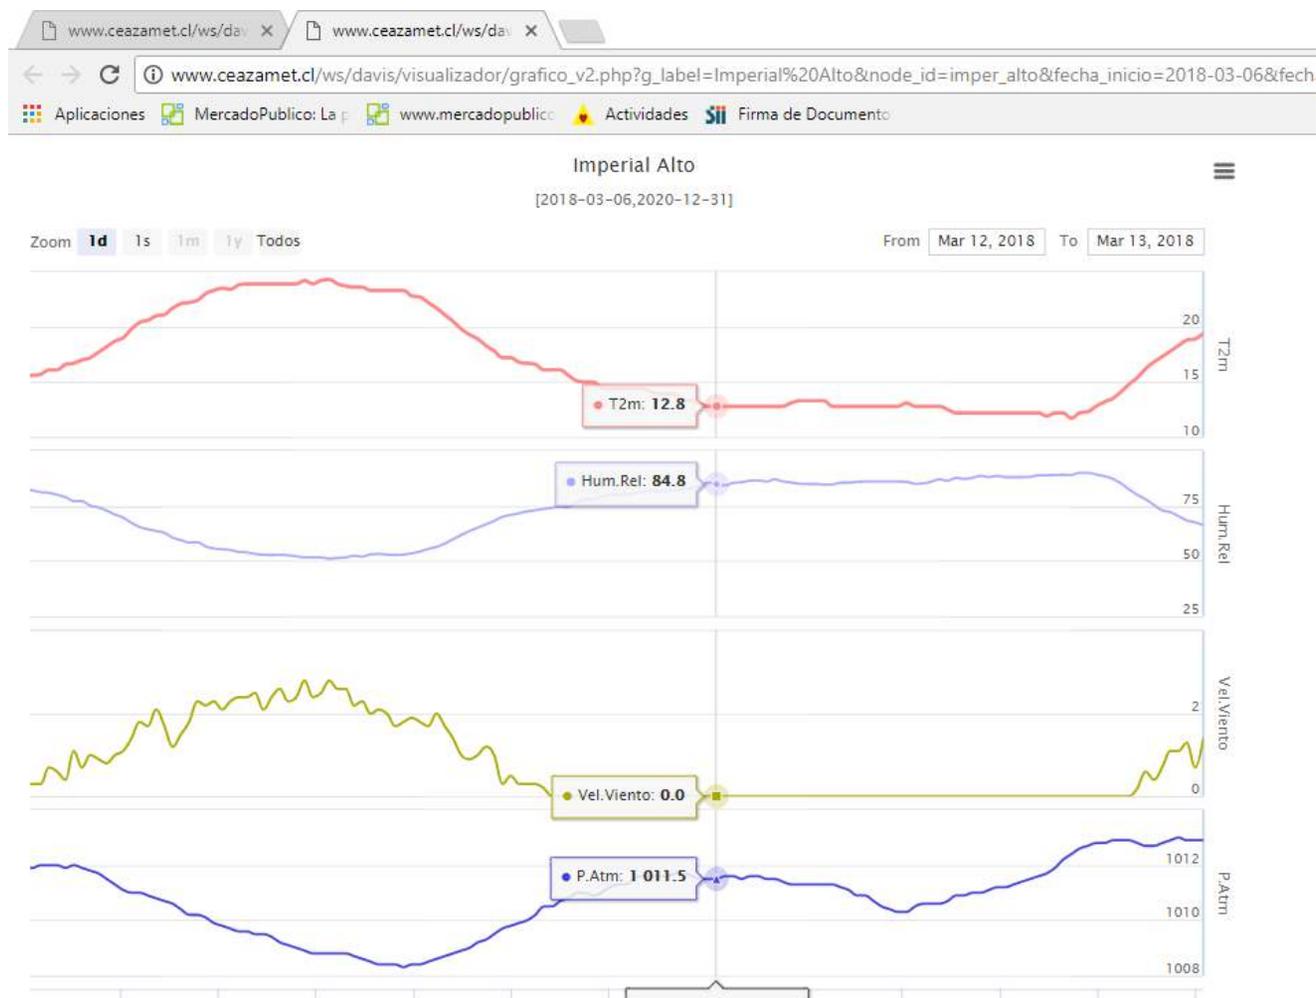
Así también permite ver gráficos de los distintos parámetros evaluados (seleccionando la letra G en la columna final derecha de la pantalla):

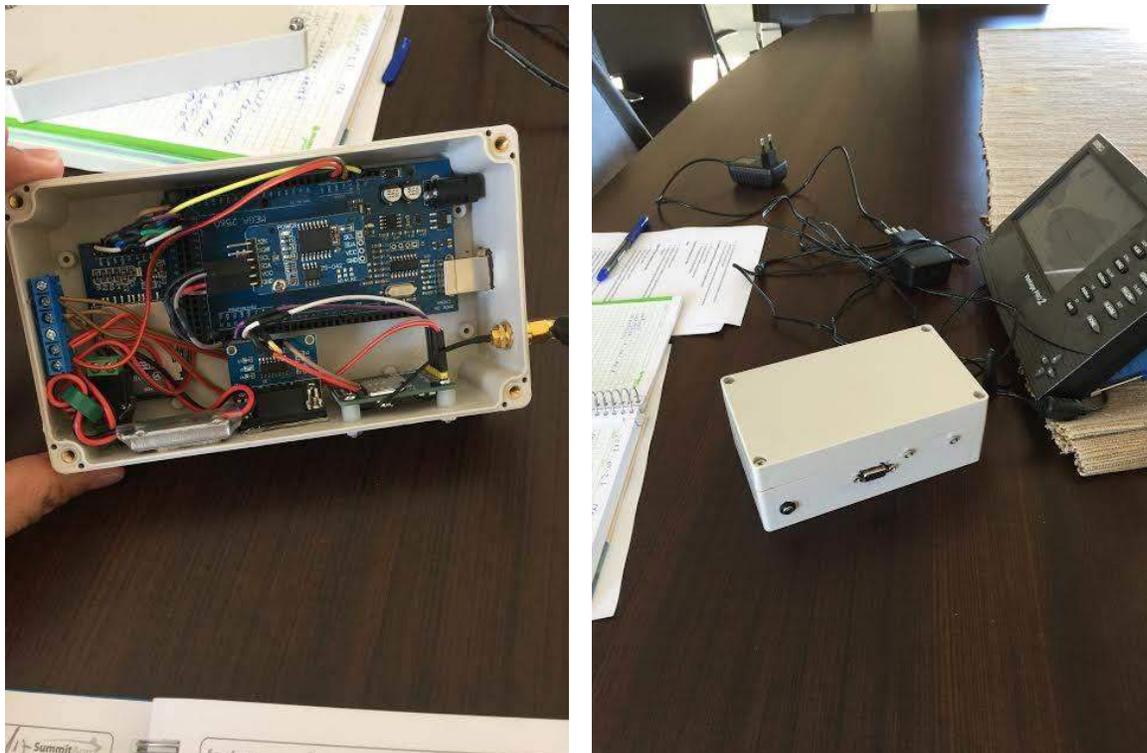
Imagen 2. Prototipo final modem de transmisión de datos.

Con los requisitos antes mencionados se terminó el prototipo final de transmisión de datos (Imagen 2) utilizando el nuevo protocolo de envío de datos. Con dicho prototipo se evaluó consumo energético del equipamiento, con la finalidad de determinar la batería y panel solar necesario para darle autonomía energética a la transmisión de la información. También se analizó la cantidad de envío de datos que se realizan en un mes, para determinar el plan de datos que se requiere por modem.

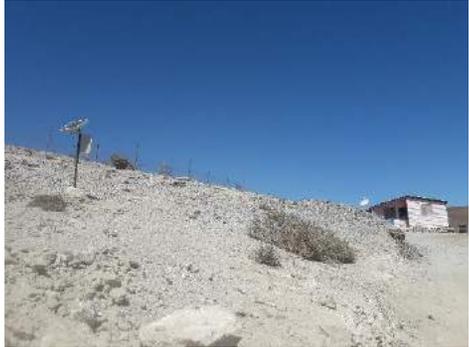
<p>Nombre estación: Canto de agua II</p> <p>Nombre del predio: Wilson Palta</p> <p>Dueño del predio: Wilson Palta</p> <p>Fecha de instalación: Marzo 2018 (Traslado)</p>	<p>Georreferenciación</p> <table border="1" style="width: 100%; border-collapse: collapse; text-align: center;"> <thead> <tr> <th style="padding: 2px;">ESTE</th> <th style="padding: 2px;">NORTE</th> <th style="padding: 2px;">LATITUDE</th> <th style="padding: 2px;">LONGITUDE</th> </tr> </thead> <tbody> <tr> <td style="padding: 2px;">316780,019</td> <td style="padding: 2px;">6882355,478</td> <td style="padding: 2px;">28° 10' 18,1838" S</td> <td style="padding: 2px;">70° 51' 58,4459" W</td> </tr> </tbody> </table>	ESTE	NORTE	LATITUDE	LONGITUDE	316780,019	6882355,478	28° 10' 18,1838" S	70° 51' 58,4459" W	<p>Imagen</p>

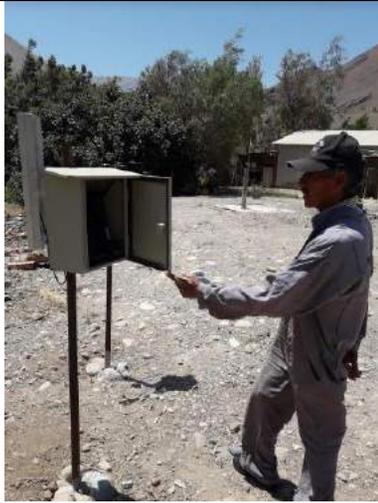
Nombre estación: Chanchoquín Nombre del predio: Leonardo Pallauta Dueño del predio: Leonardo Pallauta Fecha de instalación: Febrero 2018	ESTE	NORTE	LATITUDE	LONGITUDE

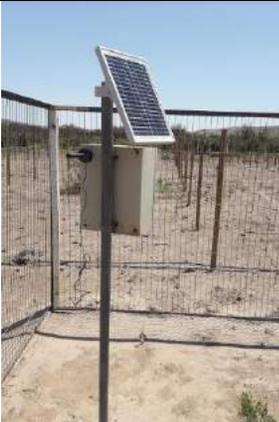
Nombre estación: Piedra Colgada Nombre del predio: Granja educativa Liceo Héroes de Atacama Dueño del predio: Sostenedores del liceo Fecha de instalación: 25 Enero 2018 (instalación de modem)	ESTE	NORTE	LATITUDE	LONGITUDE

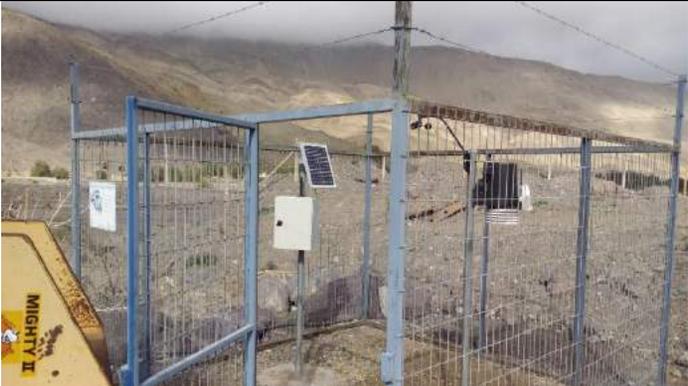
<p>Nombre estación: altar de la Virgen</p> <p>Nombre del predio: Altar de La Virgen</p> <p>Dueño del predio: Manuel Gandarillas</p> <p>Fecha de instalación: 27 Marzo 2018 (Instalación de modem)</p>	<table border="1"> <thead> <tr> <th data-bbox="531 151 674 191">ESTE</th> <th data-bbox="674 151 827 191">NORTE</th> <th data-bbox="827 151 1024 191">LATITUDE</th> <th data-bbox="1024 151 1245 191">LONGITUDE</th> </tr> </thead> <tbody> <tr> <td data-bbox="531 191 674 224"></td> <td data-bbox="674 191 827 224"></td> <td data-bbox="827 191 1024 224">27°59'59.80"S</td> <td data-bbox="1024 191 1245 224">69°58'48.00"O</td> </tr> </tbody> </table>	ESTE	NORTE	LATITUDE	LONGITUDE			27°59'59.80"S	69°58'48.00"O

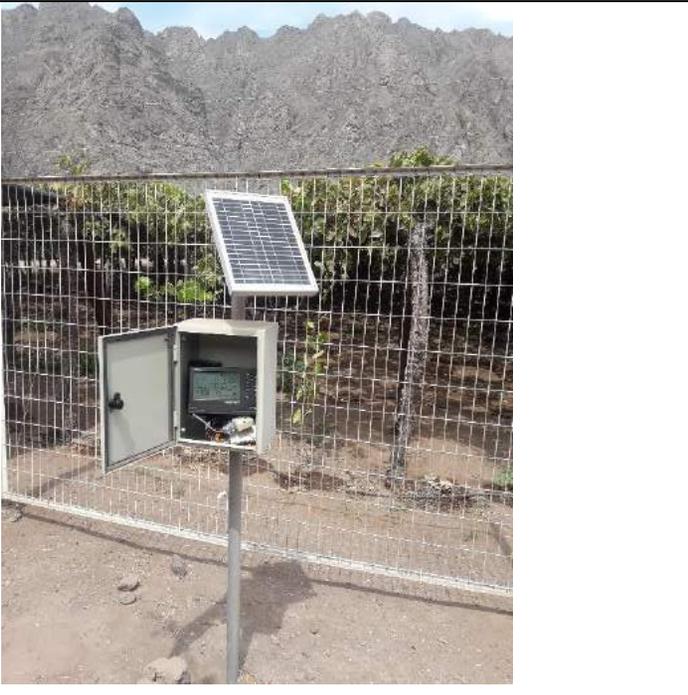
ESTE	NORTE	LATITUDE	LONGITUDE							
		27°59'59.80"S	69°58'48.00"O							
<p>Nombre estación: Casa Rosada</p> <p>Nombre del predio: Casa Rosada</p> <p>Dueño del predio: Agrícola Casa Rosada</p> <p>Fecha de instalación: 1 de Febrero 2018 (re-instalación de modem)</p>	<table border="1"> <thead> <tr> <th data-bbox="531 690 674 730">ESTE</th> <th data-bbox="674 690 827 730">NORTE</th> <th data-bbox="827 690 1024 730">LATITUDE</th> <th data-bbox="1024 690 1245 730">LONGITUDE</th> </tr> </thead> <tbody> <tr> <td data-bbox="531 730 674 763"></td> <td data-bbox="674 730 827 763"></td> <td data-bbox="827 730 1024 763">27°50'56.35"S</td> <td data-bbox="1024 730 1245 763">70° 5'12.36"O</td> </tr> </tbody> </table>	ESTE	NORTE	LATITUDE	LONGITUDE			27°50'56.35"S	70° 5'12.36"O

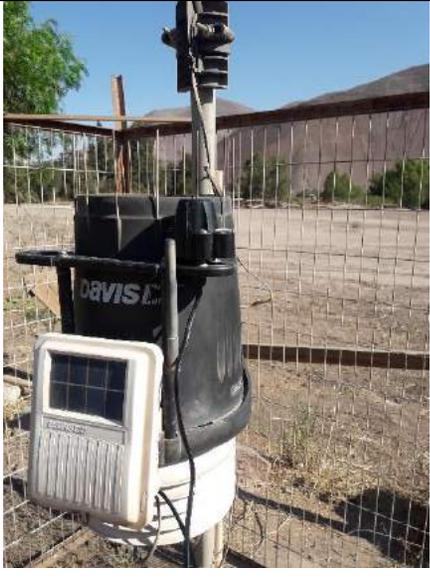
<p>Nombre estación: San Antonio</p> <p>Nombre del predio: San Antonio</p> <p>Dueño del predio: UAC</p> <p>Fecha de instalación: 1 Marzo 2018 (Instalación de radiómetro)</p>	<table border="1"> <thead> <tr> <th>ESTE</th> <th>NORTE</th> <th>LATITUDE</th> <th>LONGITUDE</th> </tr> </thead> <tbody> <tr> <td></td> <td></td> <td>27°52'44.68"S</td> <td>70° 3'16.53"O</td> </tr> </tbody> </table>	ESTE	NORTE	LATITUDE	LONGITUDE			27°52'44.68"S	70° 3'16.53"O

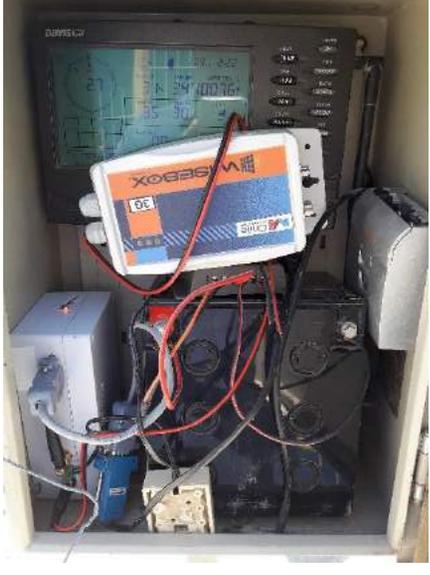
ESTE	NORTE	LATITUDE	LONGITUDE							
		27°52'44.68"S	70° 3'16.53"O							
<p>Nombre estación: Amolanas</p> <p>Nombre del predio: Amolanas</p> <p>Dueño del predio: Agrícola UAC</p> <p>Fecha de instalación: 22 Febrero 2018 (Instalación de modem)</p>	<table border="1"> <thead> <tr> <th>ESTE</th> <th>NORTE</th> <th>LATITUDE</th> <th>LONGITUDE</th> </tr> </thead> <tbody> <tr> <td></td> <td></td> <td>27°57'11.67"S</td> <td>69°59'47.30"O</td> </tr> </tbody> </table>	ESTE	NORTE	LATITUDE	LONGITUDE			27°57'11.67"S	69°59'47.30"O

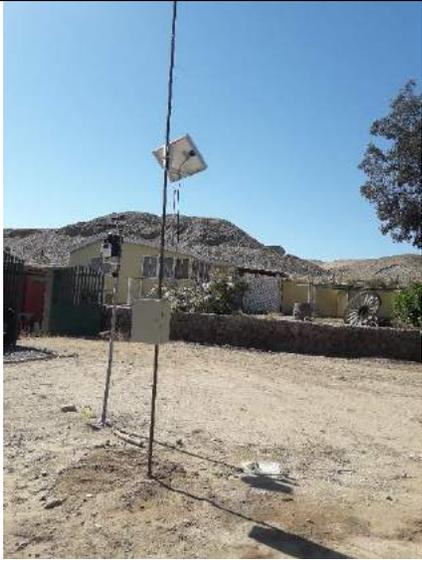
<p>Nombre estación: María Isabel</p> <p>Nombre del predio: María Isabel</p> <p>Dueño del predio: Agrícola María Isabel</p> <p>Fecha de instalación: 9 Marzo 2018 (Instalación de Antena y modem)</p>	<table border="1"> <thead> <tr> <th data-bbox="535 155 674 188">ESTE</th> <th data-bbox="682 155 821 188">NORTE</th> <th data-bbox="829 155 1024 188">LATITUDE</th> <th data-bbox="1033 155 1243 188">LONGITUDE</th> </tr> </thead> <tbody> <tr> <td data-bbox="535 191 674 224"></td> <td data-bbox="682 191 821 224"></td> <td data-bbox="829 191 1024 224">27°20'6.89"S</td> <td data-bbox="1033 191 1243 224">70°46'35.96"O</td> </tr> </tbody> </table>	ESTE	NORTE	LATITUDE	LONGITUDE			27°20'6.89"S	70°46'35.96"O

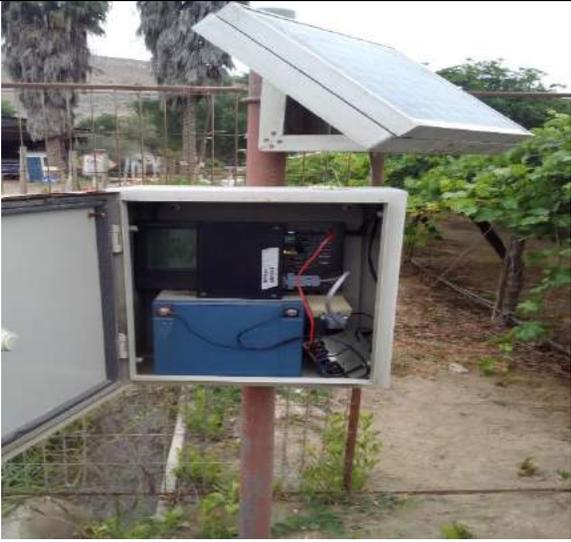
Nombre del predio: Nantoco			27°33'6.50"S	70°16'10.30"O	
Dueño del predio: Carlos Bordoli					
Fecha de instalación: 15 Diciembre 2017 (Instalación de modem)
